## CANDRA NAYA ANTARA KEJAYAAN MASA LALU DAN KENYATAAN SEKARANG (Hasil Penelitian tahun 1994- 1998)

Naniek Widayati

Staf Pengajar Jurusan Arsitektur – Universitas Tarumanagara Jakarta

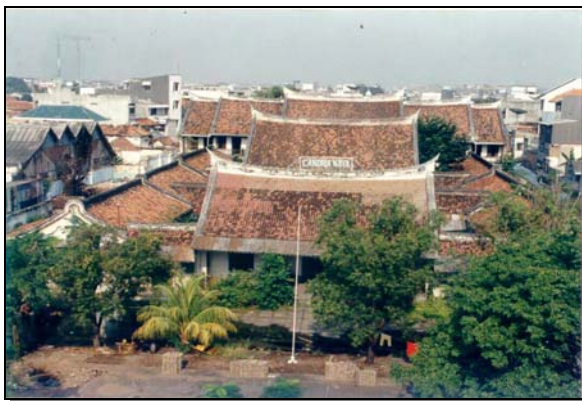
**Gambar 1. Tampak keseluruhan bangunan Candra Naya pada saat bangunan belakang dan samping sebelum dibongkar (dok-1995)**

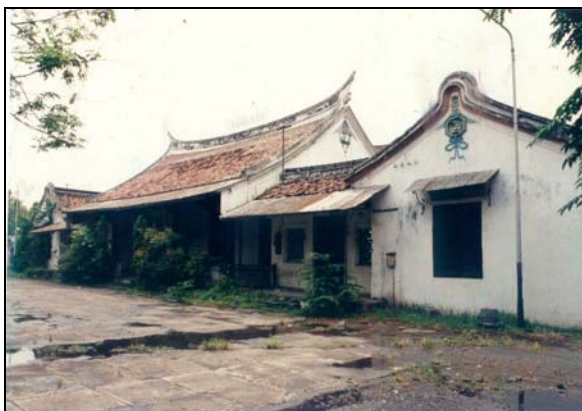
**Gambar 2. Tampak depan bangunan Candra Naya (dok-1995)**

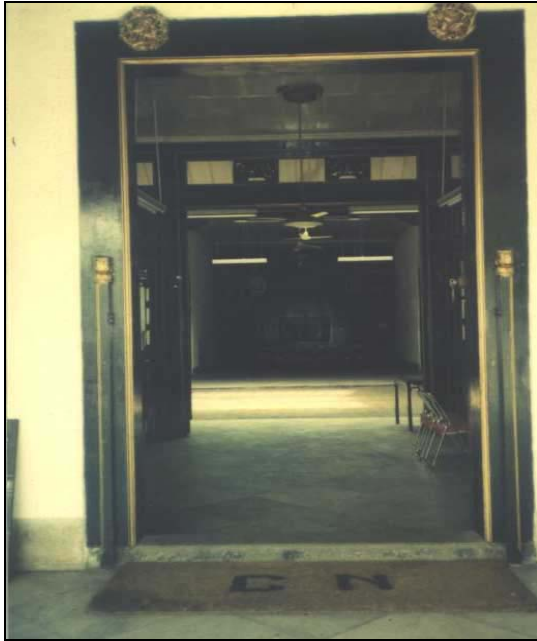
**Gambar 5. Ruang untuk menerima tamu (Dok-1995)**

Bagian ini dimulai dengan teras kemudian masuk ke dalam ruang penerima tamu. Pada ruang ini terdapat sebuah ruang tamu yang diapit oleh dua buah ruang yang simetris di kanan dan kirinya. Ruang ini adalah tempat kerja atau kantor Mayor Khouw Kim An. Disinilah Sang Mayor menerima rekan-rekan kerjanya yang menyangkut masalah bisnis dan pemerintahan setempat.

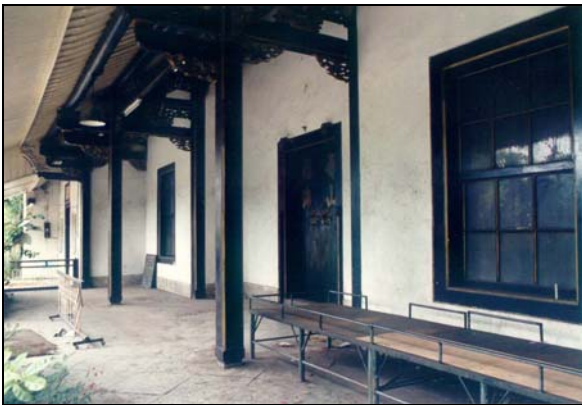
**Gambar 6. Teras depan (Dok-1995)**

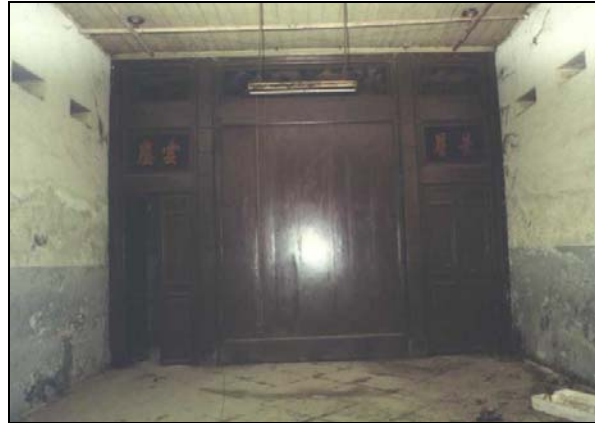
**Gambar 7. Ruang semi privat digunakan untuk sembahyang (Dok-1995)**

Antara ruang umum dan ruang depan dipisahkan oleh sebuah *courtyard* (sekarang bagian *courtyard* ini ditutup oleh atap tembus pandang atau *skylight*). Berhadapan dengan *courtyard* ini terletak sebuah ruangan yang dilengkapi altar untuk memuja para dewa-dewi.

Pada bagian ini hanya tamu-tamu akrab dan keluarga yang diperkenankan masuk. Ruang sembahyang ini diapit oleh dua buah ruang di sebelah kanan dan kirinya, sejajar dengan ruang kantor Mayor Khouw Kim An di depannya. Untuk menuju ke ruang-ruang berikutnya dapat melalui pintu-pintu pada kedua sisi *courtyard* atau melalui pintu yang berada di belakang ruang sembahyang.

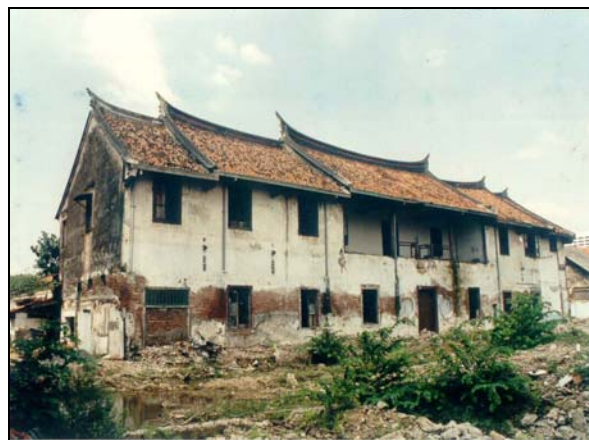
**Gambar 8. Bangunan dua lantai, sebagai bangunan hunian keluarga (Dok-1995)**

Bagian ini terdiri dari dua lantai. Pada lantai satu terdapat sebuah *courtyard* dengan tamannya, sebuah beranda yang cukup besar sebagai perantara *courtyard* dengan kamar-kamar utama yang disusun berjajar. Beranda tadi juga berhubungan langsung dengan ruang sembahyang yang dilengkapi altar untuk memuja arwah para leluhur. Ruang sembahyang ini diapit oleh kamar tidur utama, dan salah satunya adalah kamar Mayor Khouw Kim An. Pada lantai dua juga terdapat deretan kamar-kamar seperti pada lantai satu.

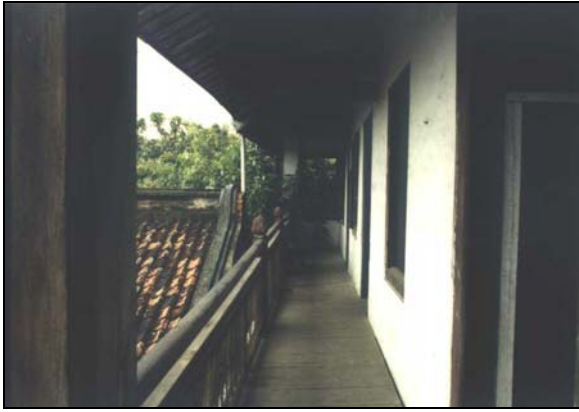
Gambar 9. Selasar lantai 2 pada Bangunan dua lantai (Dok-1995)

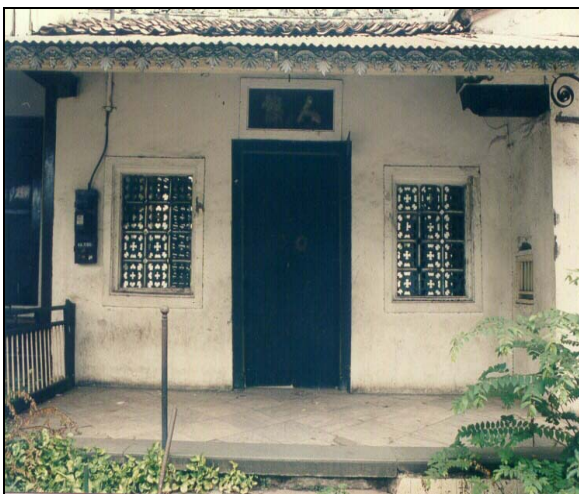
Gambar 10. Tampak Depan bangunan samping yang berfungsi sebagai bangunan *service* (Dok-1995)

Bagian ini terdapat di kanan kiri ruang utama, Ruang *service* dapat dicapai melalui ruang *semi public* atau langsung dari pintu samping di sisi kanan dan kiri pintu masuk utama. Pintu samping ini biasanya dipakai untuk menerima tamu-tamu para istri atau selir-selir pada masa Khouw Tjeng Tjoan. Pada bagian depan terdapat dapur sedangkan dibelakangnya terdapat ruang penerima tamu yang kecil bagi para isteri. Setelah itu tersusun ke belakang deretan kamar-kamar bagi istri-istri dan anak-anak mereka. Antara ruang *service* dan ruang *privat* dihubungkan oleh sebuah koridor kecil yang memotong *courtyard* samping.

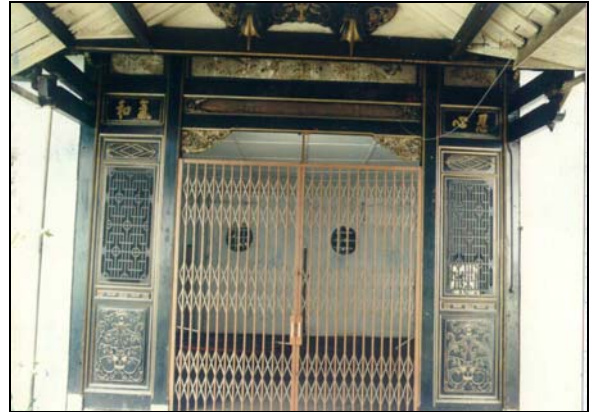
Gambar 11. Pintu masuk ke arah bangunan *service* dari arah inner court (Dok-1995)

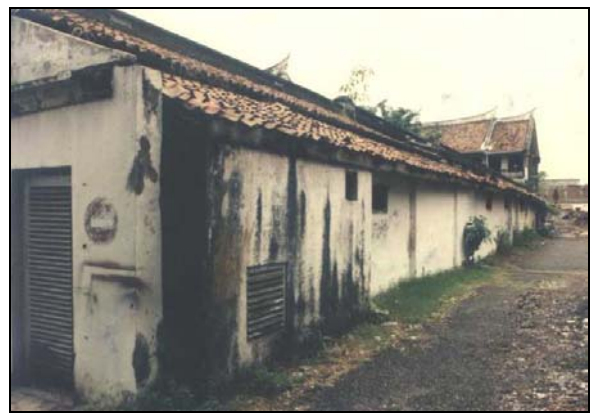
Gambar 12. Tampak belakang bangunan samping (Dok-1995)

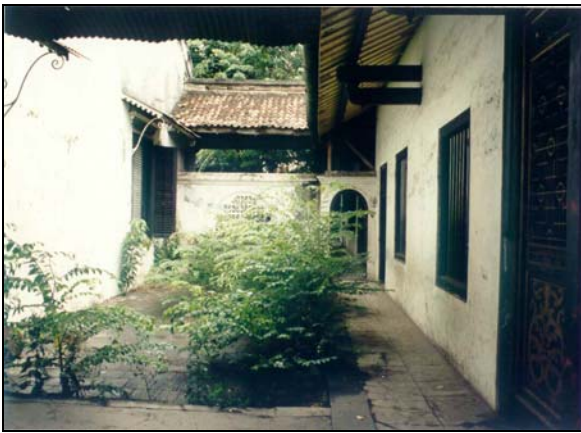
Gambar 13. Courtyard Samping (Dok-1995)

Selain dua *courtyard* utama terdapat dua *courtyard* yang terletak memanjang di kanan dan kiri masa bangunan utama sejajar sumbu untuk memisahkan ruang-ruang *service* dengan ruang – ruang dalam massa bangunan utama.

Antara *courtyard* utama di belakang dengan *courtyard* samping dihubungkan secara visual oleh jendela bulat (dikenal dengan sebutan jendela bulan/*moon gate*) sehingga ruang-ruang tampak saling berkesinambungan (tidak terputus) satu dengan yang lainnya.

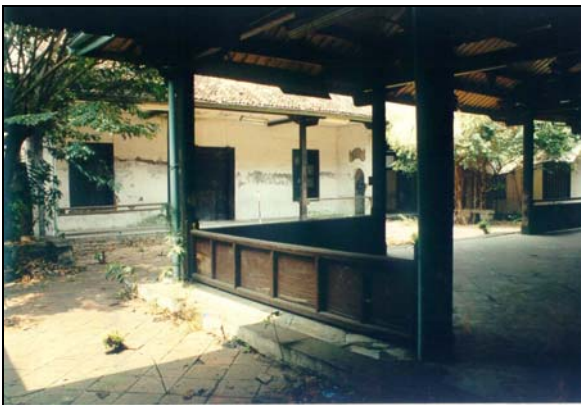
Gambar 14. Bangunan gazebo yang berada di courtyard belakang (Dok-1995)

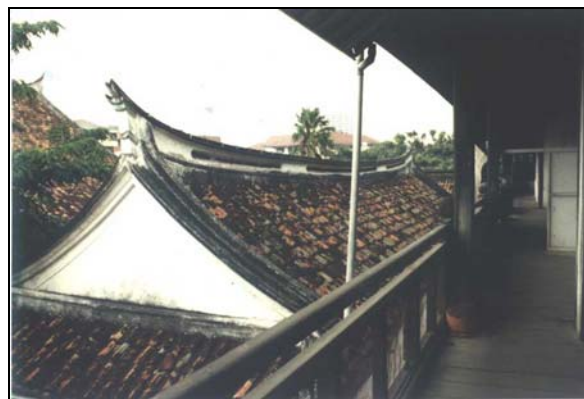
Gambar 15. Atap melengkung atau *Tou-kung* dilihat dari lantai 2 (Dok-1995)

Struktur yang paling istimewa pada rumah Sang Mayor terlihat pada susunan rangka atapnya yang disebut “Tou-Kung”. Seperti rumah berlanggam Cina lainnya, bangunan Candra Naya juga memiliki bentuk atap yang melengkung dan tirisan yang ditopang oleh

struktur kayu. Rangka kayu terdiri dari tiang dan balok sampai ke bubungan atap. Balok gording bulat memanjang yang menahan kaso (disebut *purlin*) diletakkan sepanjang sisi miring rangka atap. Kaso-kaso tersebut berbentuk pendek dari *purlin* ke *purlin*. Dengan memanipulasi tinggi dan lebar rangka, berbagai ukuran dan lengkung atap dapat dihasilkan. Bentuk atap lengkung memungkinkan genteng semi selindris tersusun dengan rapi.

Fungsi dari ujung atap yang melengkung ke atas adalah untuk memasukkan sinar matahari ke ruang dalam melalui jendela bulat yang ditempatkan pada bagian atas dinding samping bangunan. Untuk membuat atap lengkung tersebut diperlukan penopang yang dapat menahan atap supaya tidak turun, sehingga bentuknya menjorok ke luar dari kuda-kuda. Hal ini dapat dicapai dengan bentuk struktur *Tou-Kung* (*bracket set*).

*Tou-Kung* berfungsi untuk memindahkan beban bagian horisontal ke bagian vertikal di bawahnya (memindahkan beban dari balok ke kolom). Satu set *Tou-Kung* terdiri dari sejumlah *Tou* (blok “tangan”), *Kung* (lengan), dan *Ang* (bagian yang miring). Unsur *Kung* terjejer berturut-turut membentuk sebuah susunan yang disebut *T’iaoI*.

Untuk menjaga agar pertemuan antara balok dan kolom tetap siku, dipakai *bracket* penahan berupa ukiran motif flora.

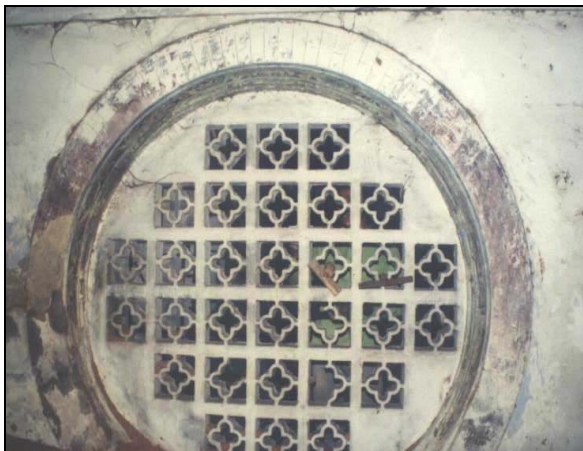
**Gambar 16. Jendela bulan (*moon gate*) pada teras belakang (Dok-1995)**

Yang paling menarik dari rumah ini adalah terdapat jendela berbentuk bulat berukuran besar, yang terletak pada dinding pemisah antara *courtyard* samping dengan *courtyard* utama. Jendela ini banyak terdapat pada rumah-rumah berlanggam Cina lainnya, yang dikenal dengan sebutan Jendela Bulan (*Moon Gate*). Jendela tersebut berfungsi sebagai penghubung visual antara dua ruangan yang dibatasinya.

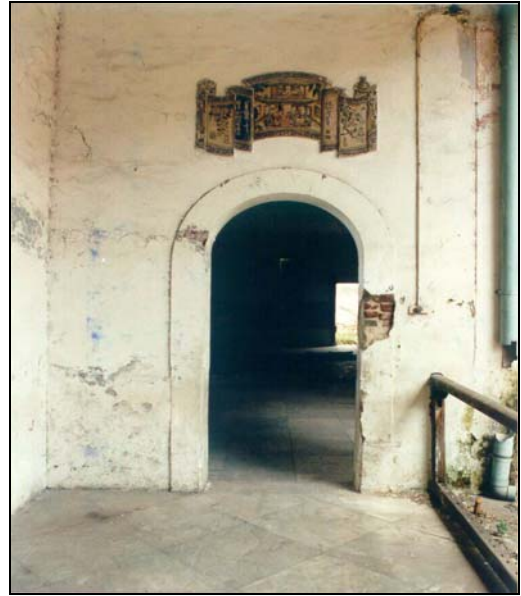
**Gambar 17. Pintu melengkung dengan ornamen di atasnya pada teras belakang (Dok-1995)**

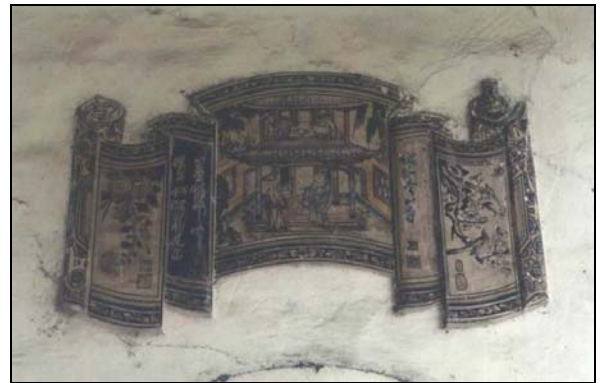
**Gambar 18. Detail ornamen diatas pintu melengkung (Dok-1995)**

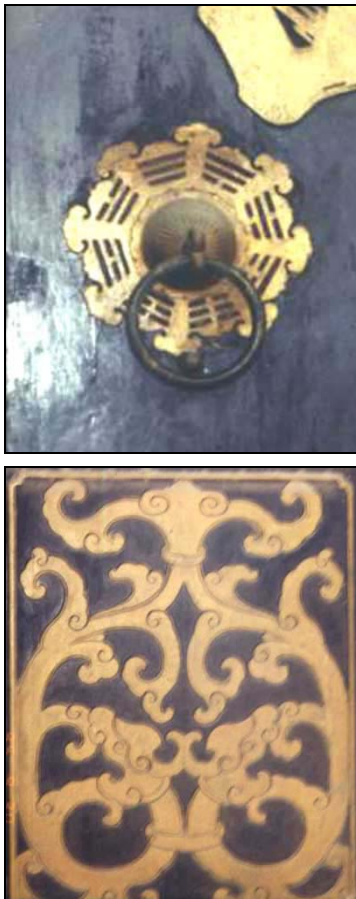
**Gambar 19. Pa-kua atau penolak bala dan jamur lin-chi (Dok-1995)**

Pa Kua adalah hiasan yang terletak di pintu-pintu utama, berfungsi sebagai pengetuk pintu (seperti pada rumah-rumah kuno pada umumnya). Benda ini berbentuk segi delapan, Pa Kua menggambarkan empat penjuru mata angin dan empat penjuru sekundernya. Pa Kua dianggap mempunyai kekuatan mengusir roh jahat dan pengaruh buruk yang merupakan ancaman bagi seisi rumah. Pa Kua pada pintu-pintu utama terbuat dari besi yang dicat warna emas. Selain pada pintu bentuk segi delapan ini juga dipakai pada bak pohon pada taman di bagian courtyard utama.

Hiasan ini terdapat pada penutup pintu masuk utama (menjadi bagian pada ornamen Pa Kua dan menghiasi anggota tambahan di bagian atas kuda-kuda. Selain itu terdapat pula pada panel-panel pintu. Jamur ini melambangkan umur yang panjang.

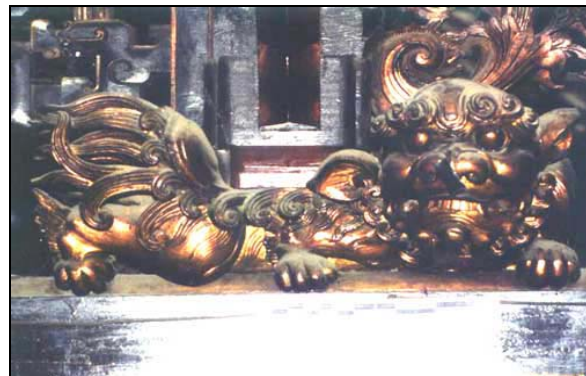
**Gambar 21. Ornamen Liong atau naga (Dok-1995)**

Hiasan naga terdapat pada kuda-kuda (menghadap ke Utara dan Selatan), panel-panel di atas pintu ruang-ruang sembahyang. Hiasan naga pada kuda-kuda berupa ukiran tiga dimensi yang bermotif abstrak yang disebut dengan Liong. Sedangkan pada panel-panel pintu berupa ukiran dua dimensi dengan bentuk naga sebenarnya yang dicat dengan warna emas.

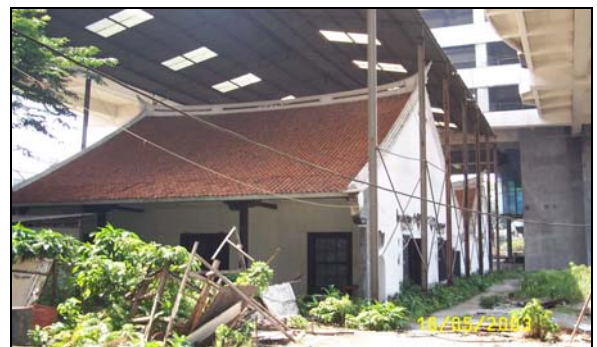
**Gambar 22. Candra Naya sekarang Tampak depan (sebelah kiri) tampak belakang (sebelah kanan) (dok-2003)**

diperbolehkan di depan bangunan Candra Naya dibangun bangunan hotel yang menggantung. Sehingga Candra Naya kalau dilihat dari depan seolah ada bingkainya.
